Odborná podpora pro omezování rizika povodní - zvláštní povodně

Problematika zvláštních povodní

Příklady vzniku ZPV – Metelský rybník

VODNÍ DÍLA - TBD a.s., září 2014

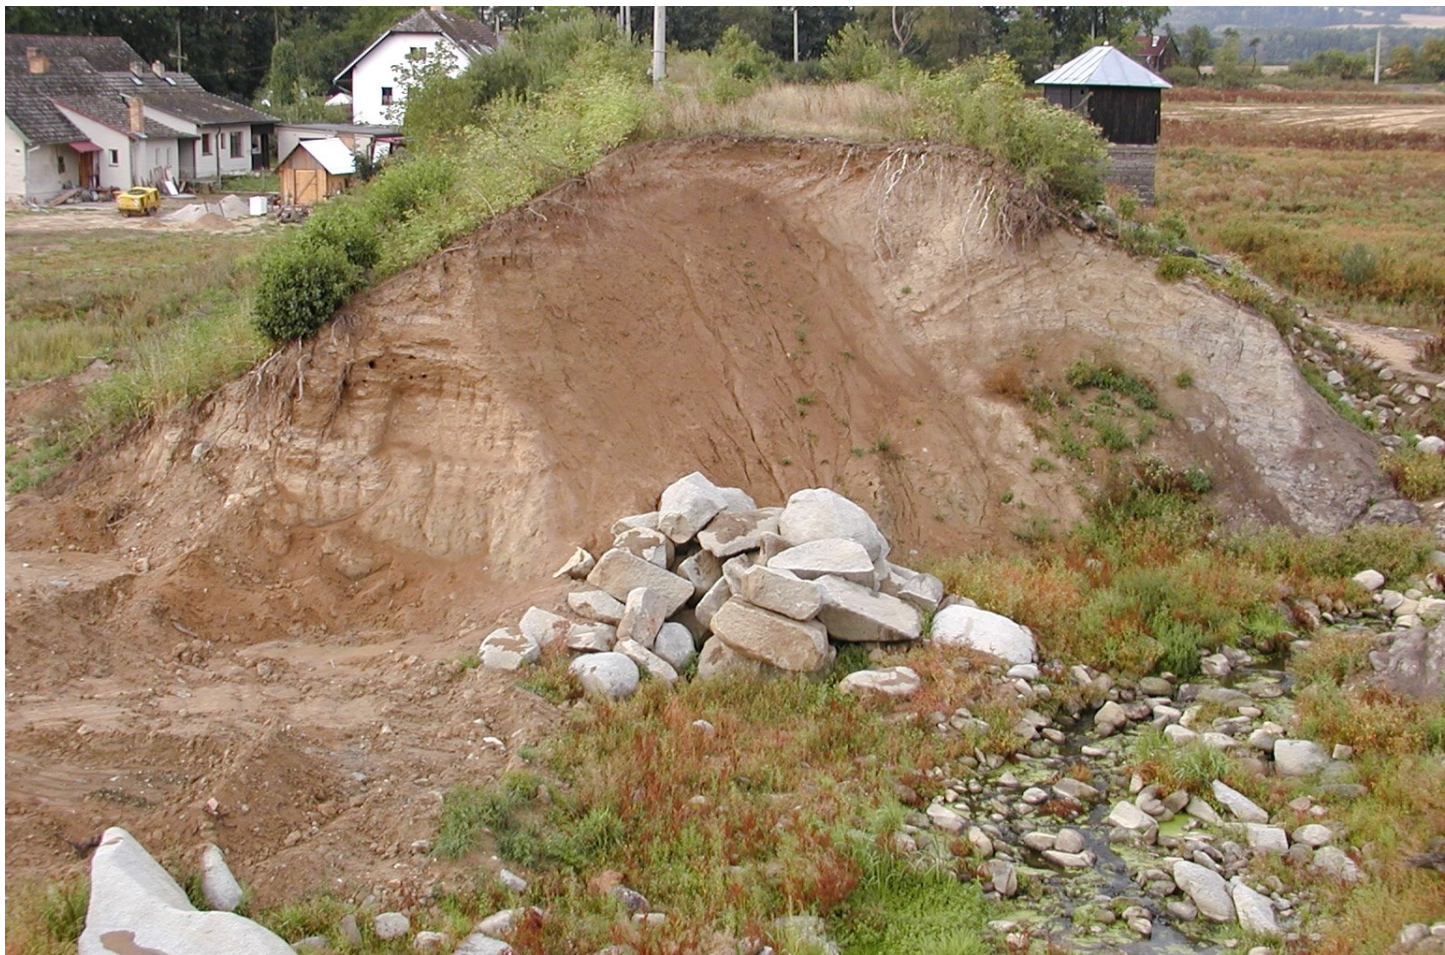
- kraj: Jihočeský (u obce Metly)
- tok: Metelský potok
- dílo III. kategorie (vyhláška č. 471/2001)
- hlavní účely VD:
 - rybochovný
 - kajinotvorný
 - hygienický
 - ochranný
- při povodni v roce 2002 na dvou místech protrženo těleso hráze – následná destrukce obytných budov a významné škody na infrastruktuře v obcích pod vodním dílem (Metly a Předmíř)

- zejména přelití tělesa hráze v důsledku kombinace přirozených extrémních průtoků s přívalovou povodní způsobenou protržením tělesa hráze výše položeného rybníka Melín (zvláštní povodeň typu 1) a **nedostatečnou kapacitou bezpečnostních přelivů**

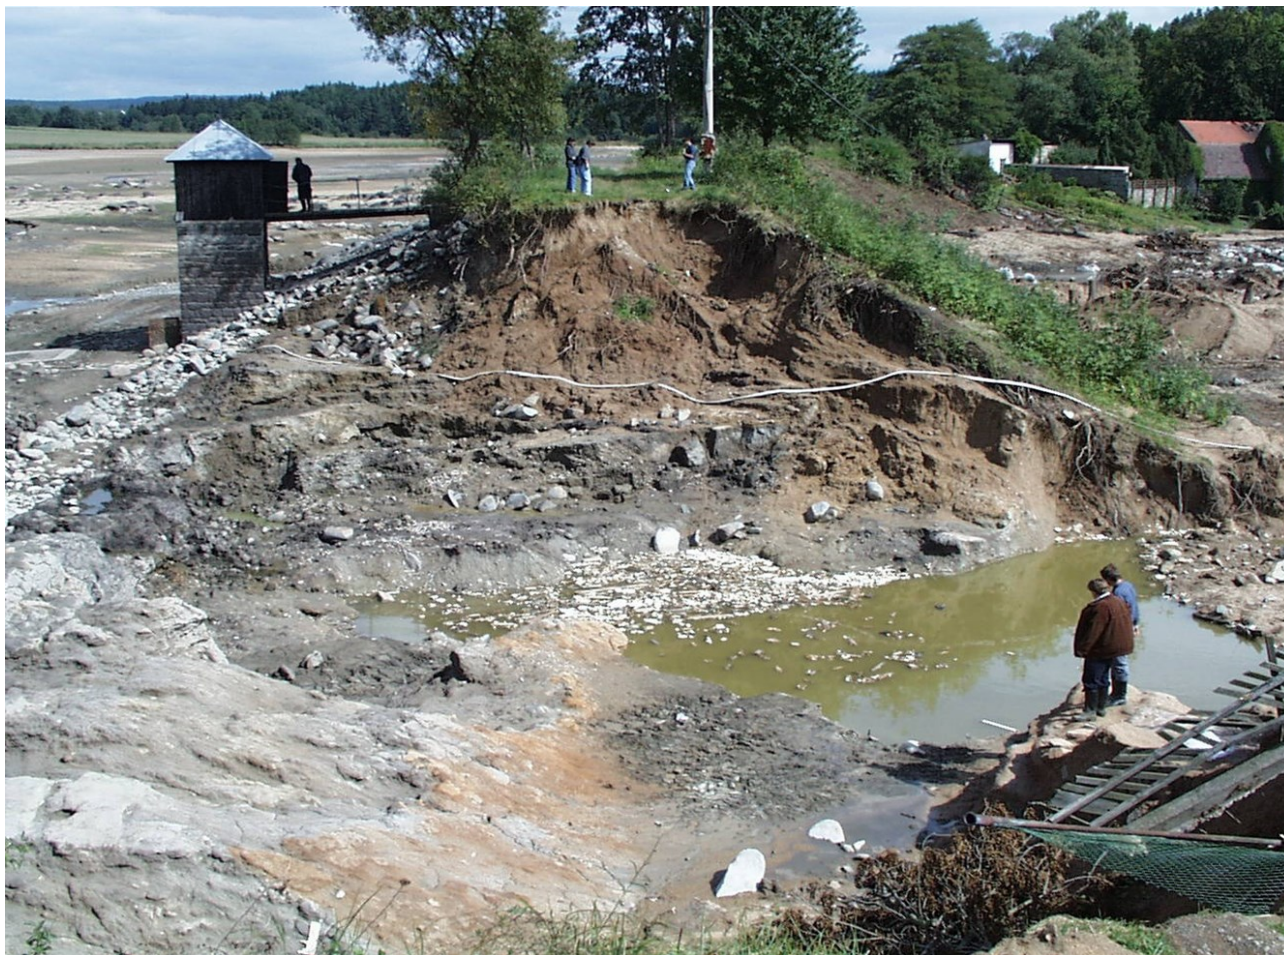
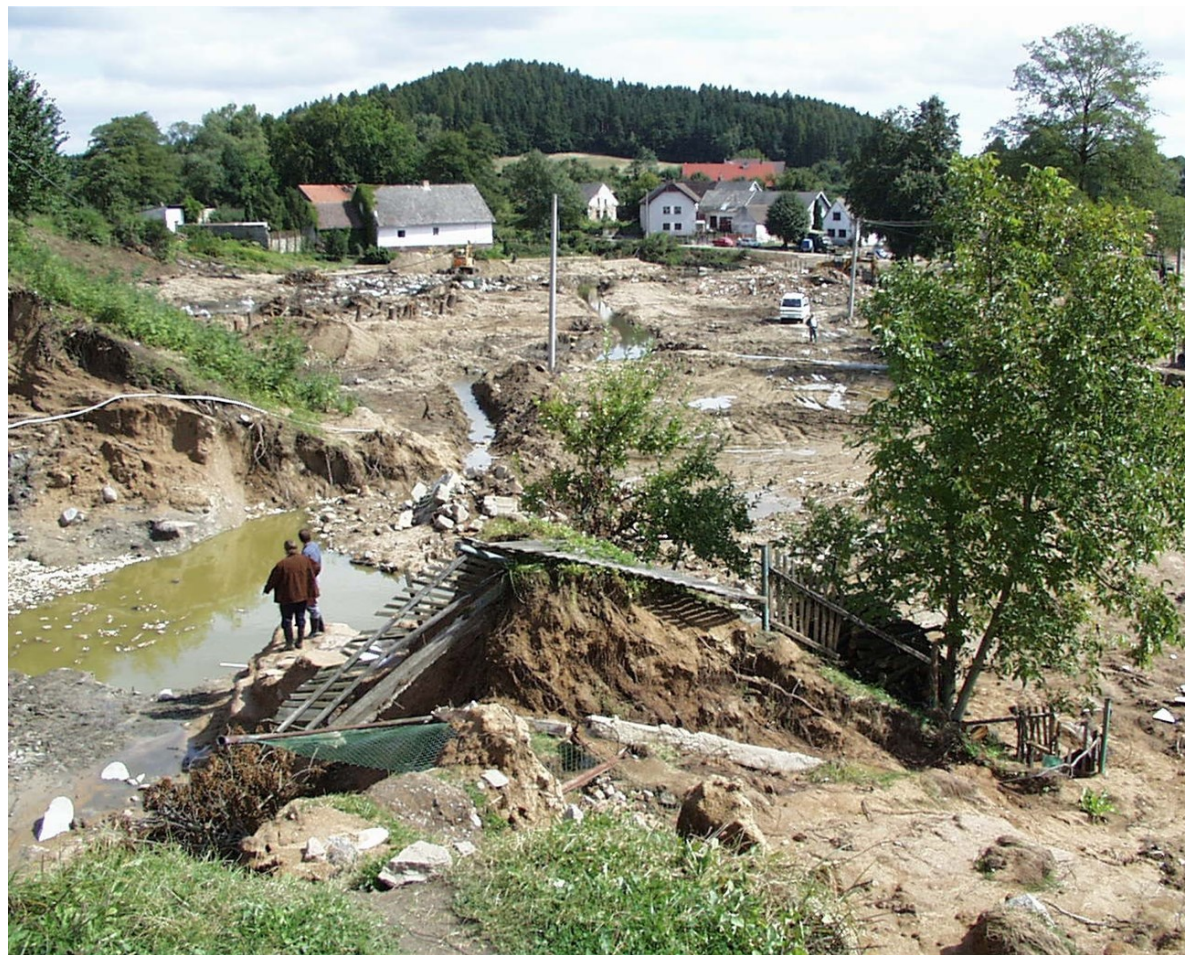
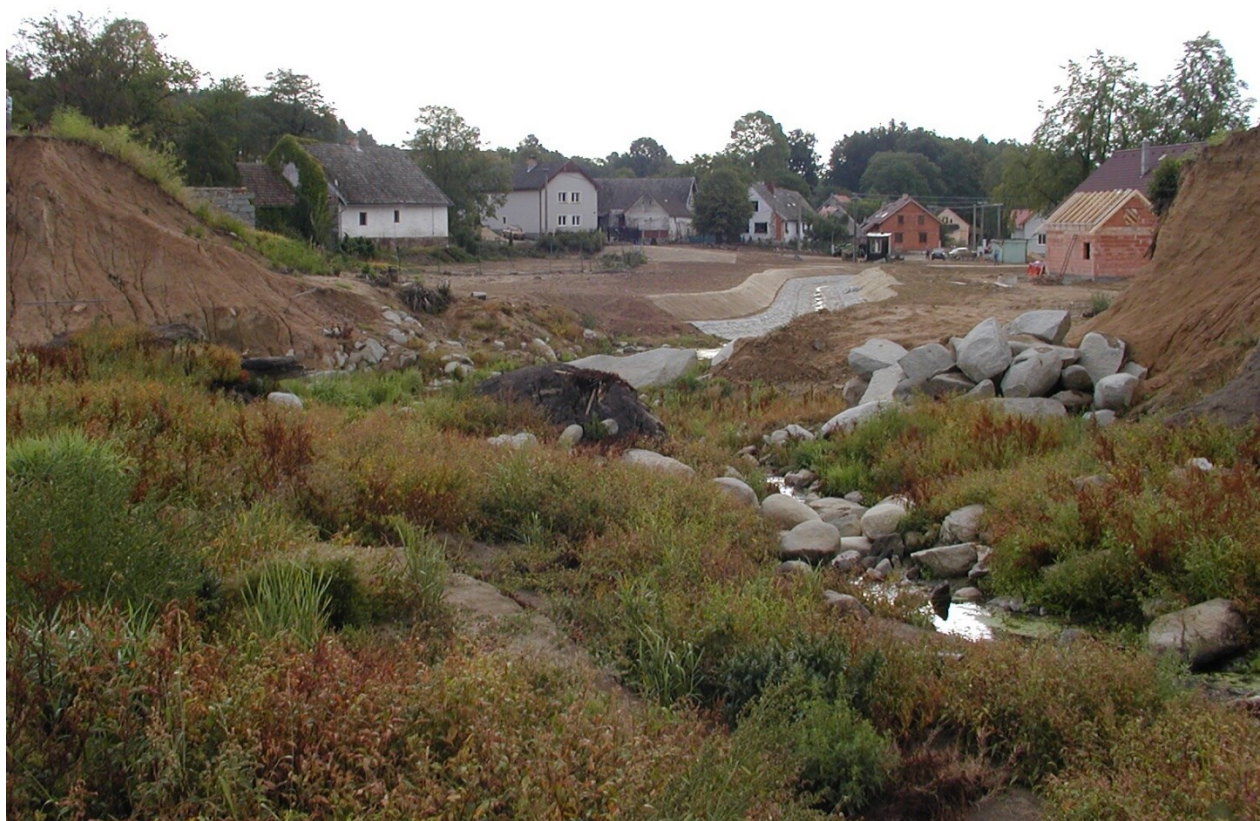
Metelský rybník v roce 2002

- Těleso hráze protrženo na dvou místech
- Kulminační průtok průrvami $550 \text{ m}^3 \cdot \text{s}^{-1}$
- Objem vody odteklé průrvami 2,30 mil. m^3
(Zdroj: Prof. Ing. Jaromír Říha, CSc., Posouzení příčin porušení hrází rybníků Metelský a Melín v srpnu 2002)
- Jen včasná evakuace osob z ohroženého území zachránila mnoho lidských životů, přesto zahynul jeden občan, který se odmítl evakuovat.
- Významné materiální škody v území pod vodním dílem, část obce Metly zcela zničena.

- **spolupůsobením dalších negativních faktorů** (přelévání koruny hráze větrovými vlnami, „přelitím“ těsnicího prvku tělesa hráze, vyplavování materiálu vzdušné stabilizační části do netěsných dřevěných potrubí, nedůslednou údržbou tělesa hráze, jejímž výsledkem byla místa s nižší niveletou koruny hráze a poklesy vzdušního svahu)

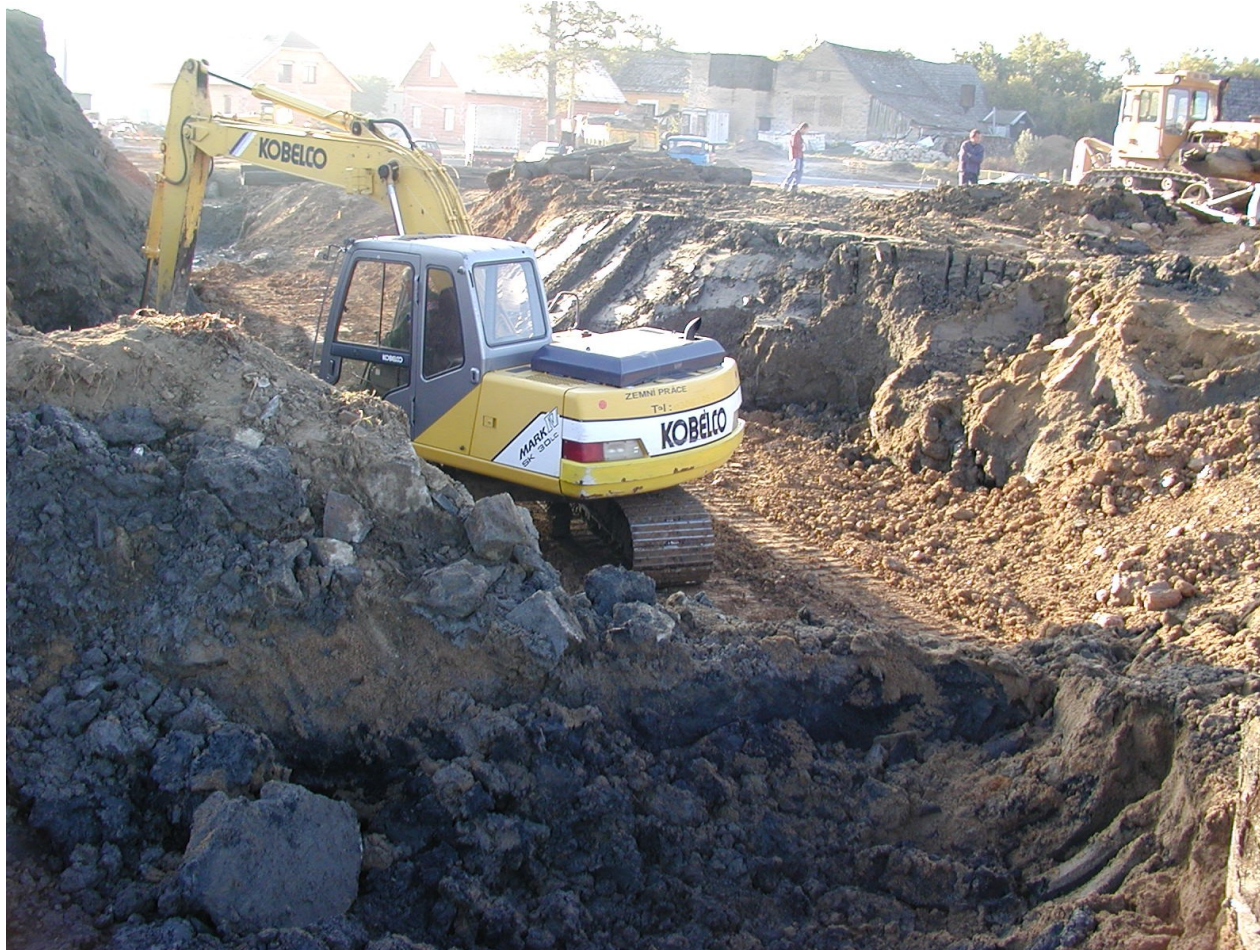
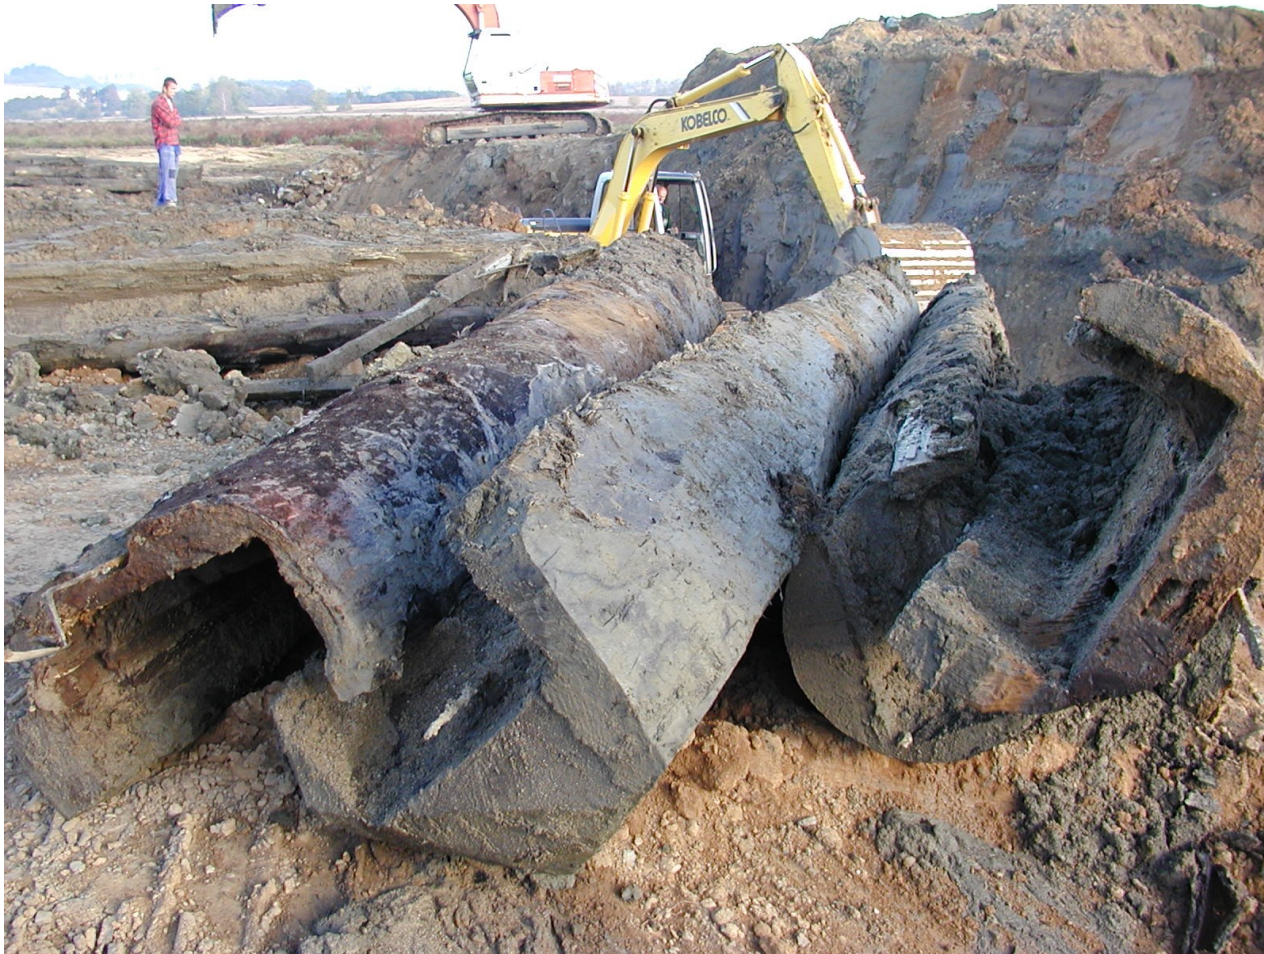
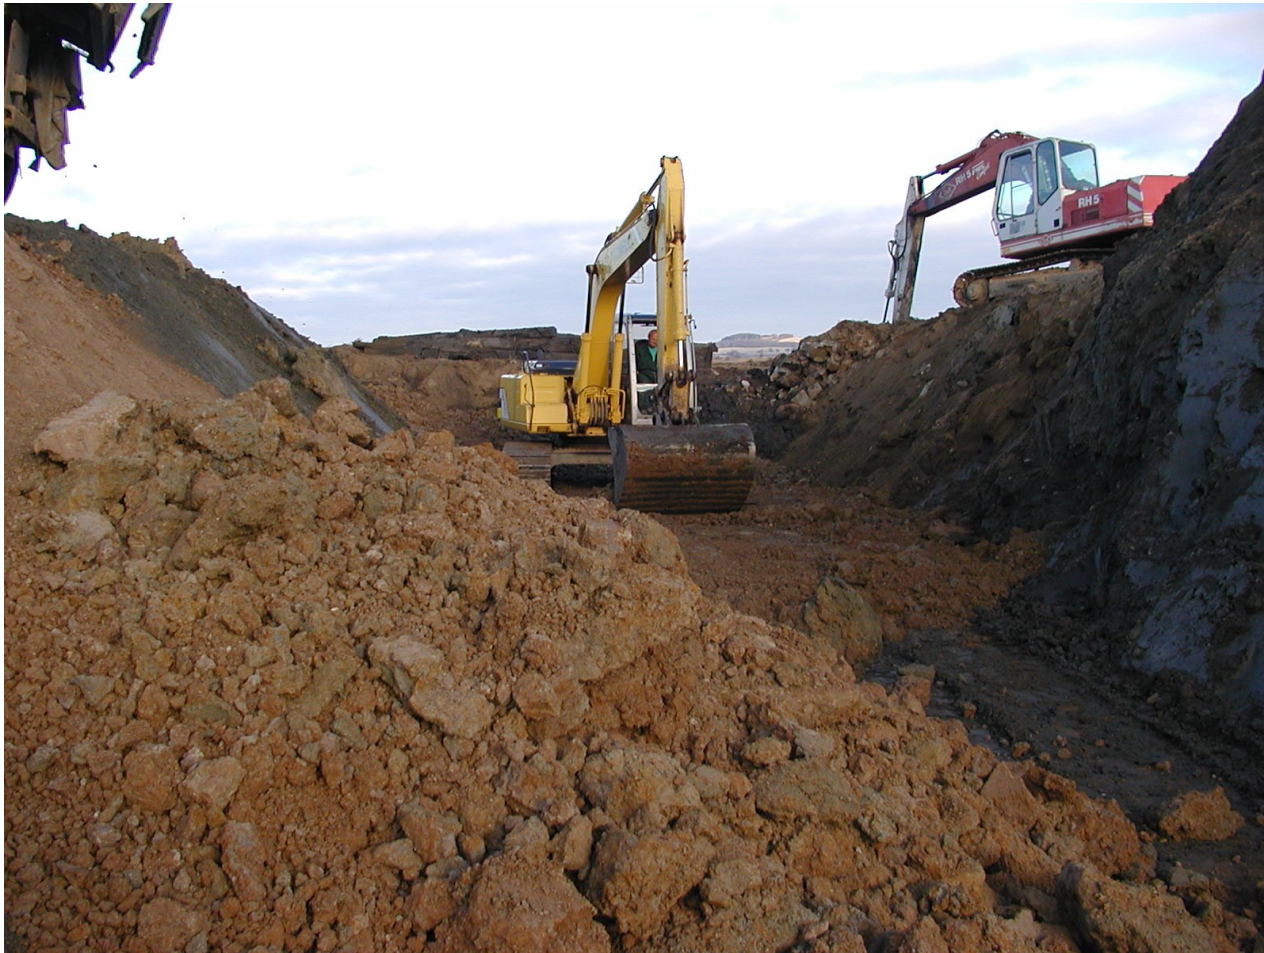
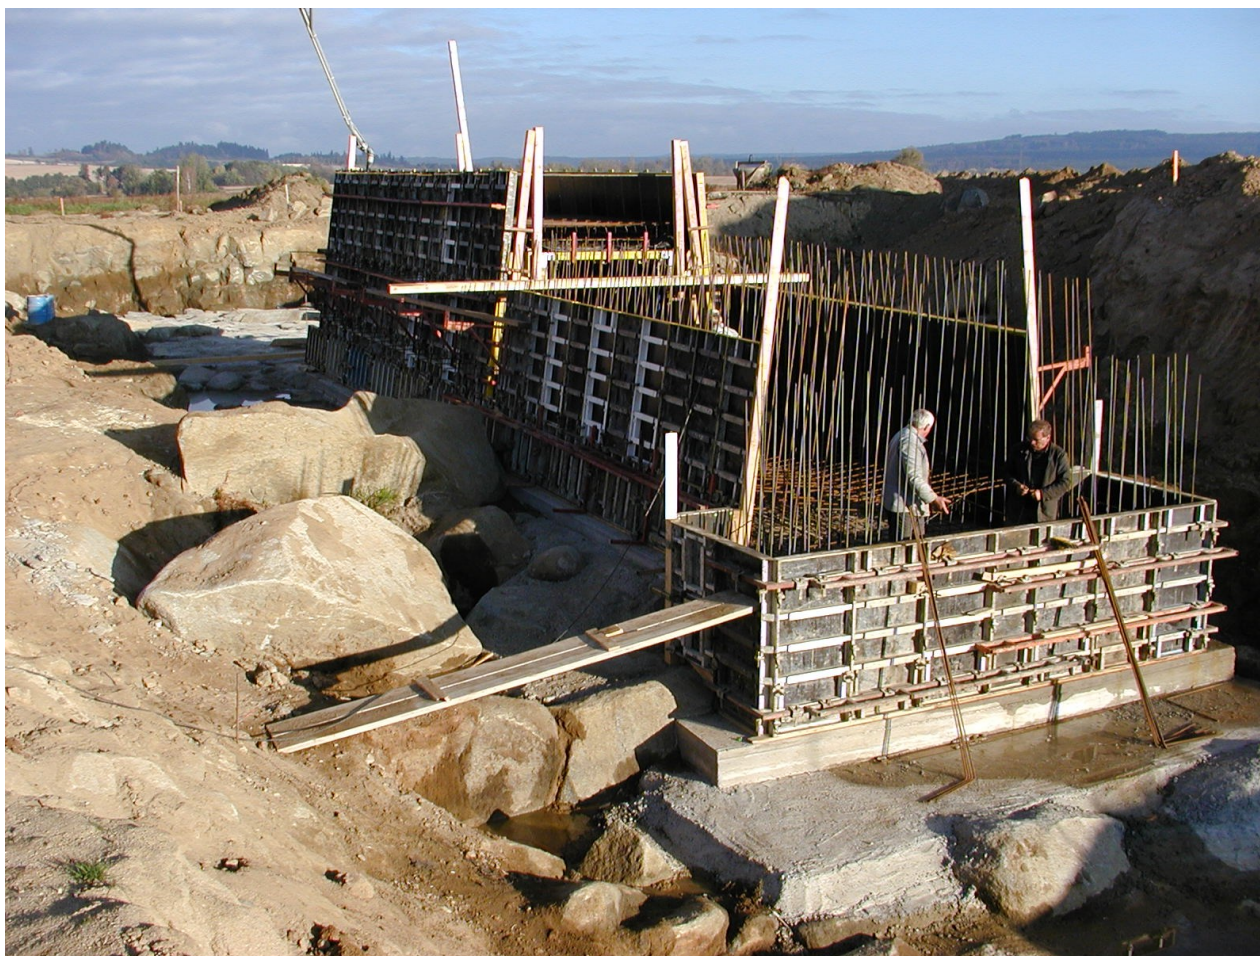
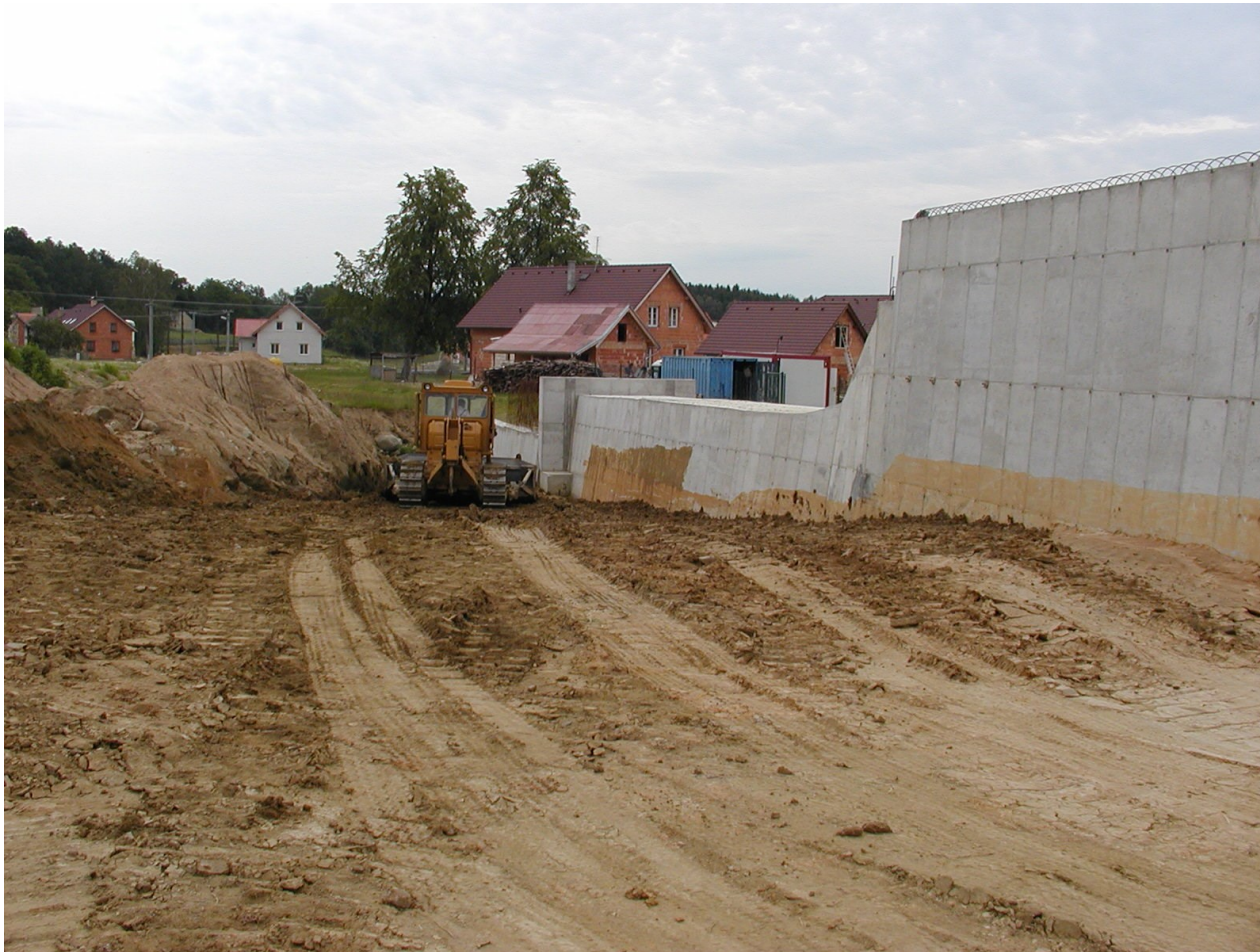
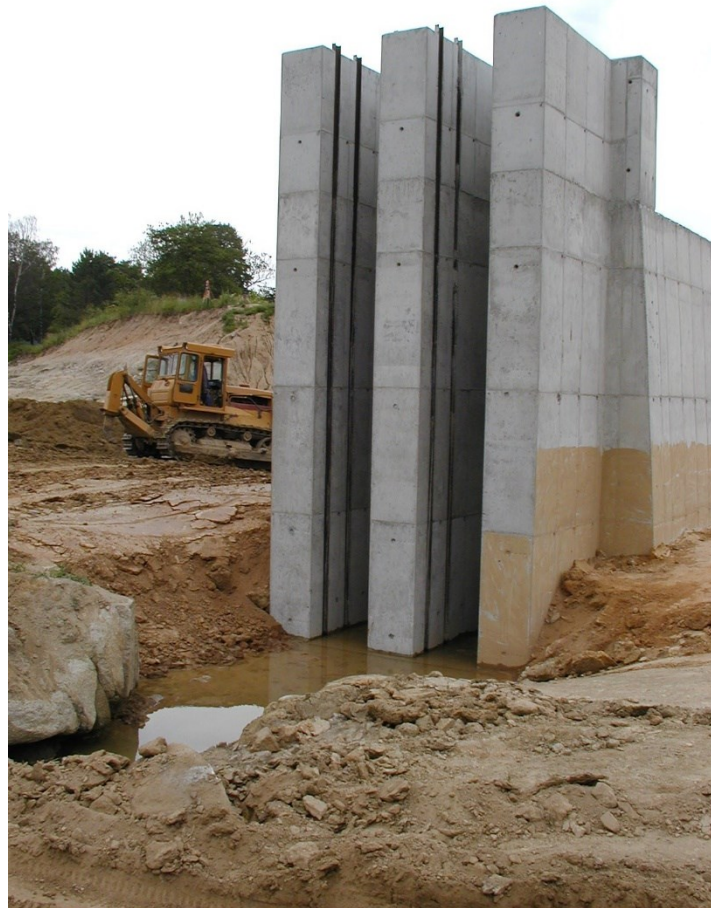
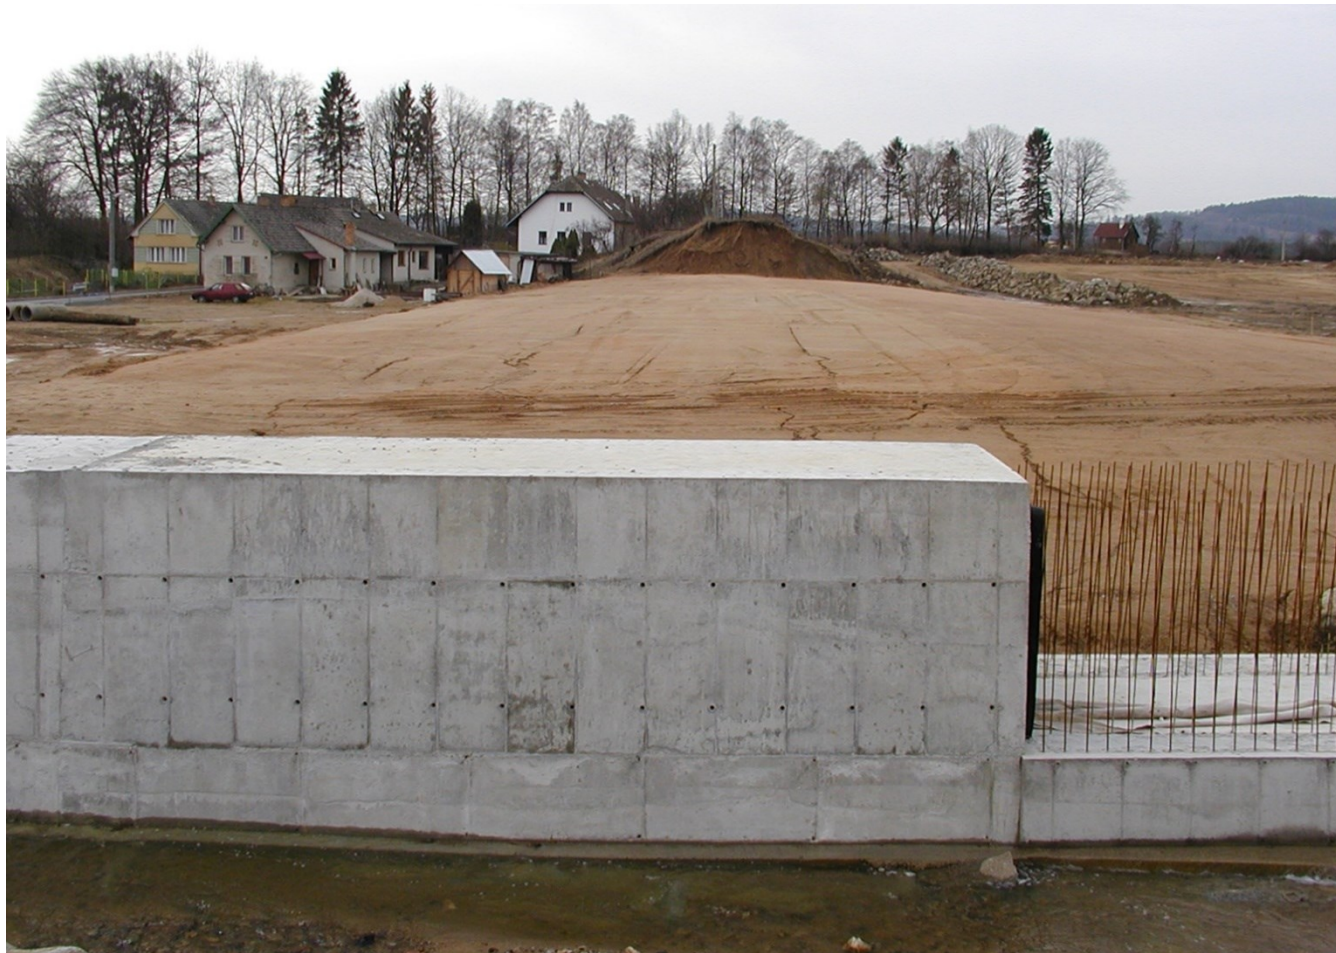
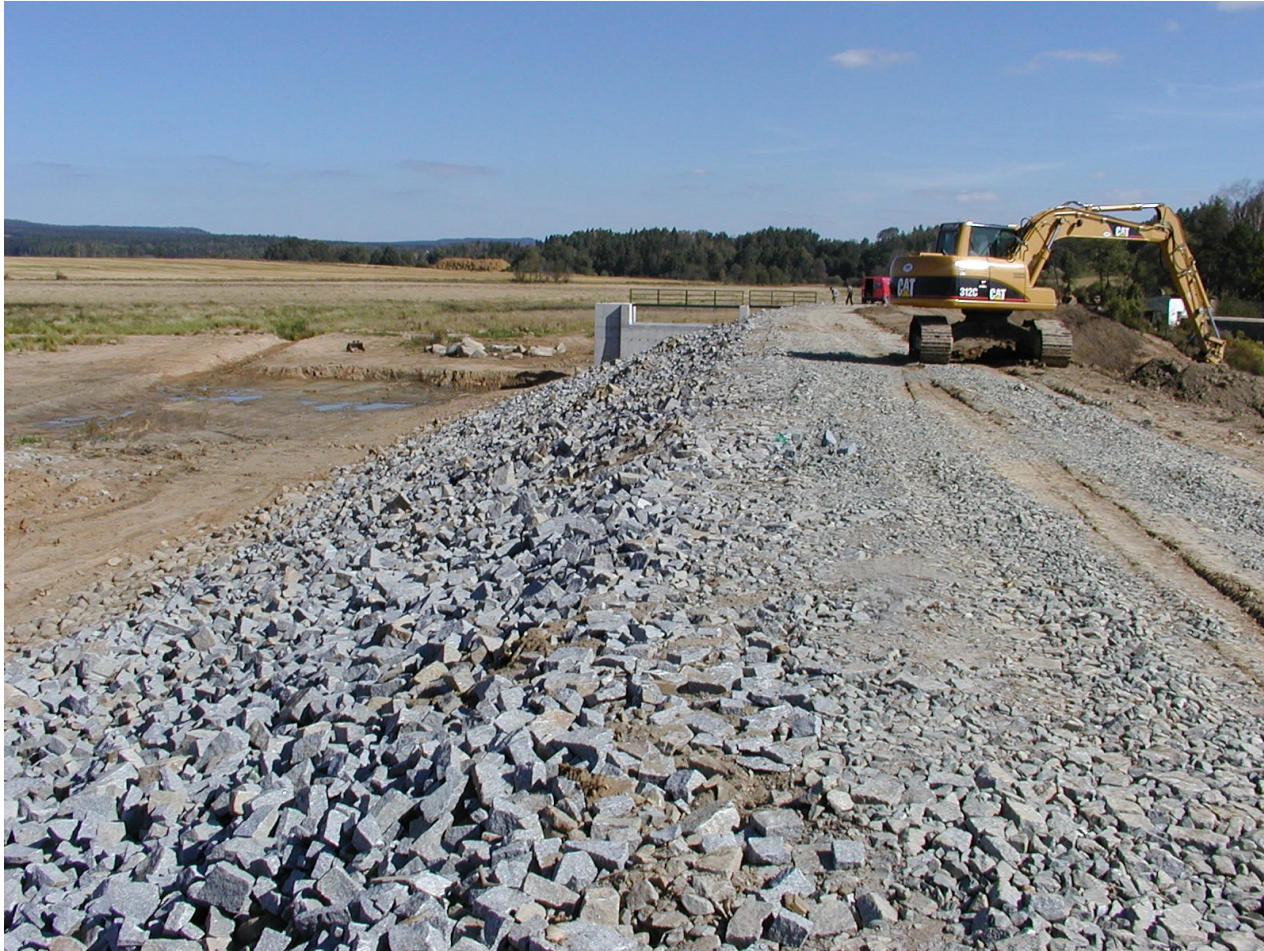
Oprava Metelského rybníku

Po celé délce hráze bylo na návodní svah, po odstranění původního kamenného opevnění svahu, uloženo jílové těsnění. Obě průrvy byly sanovány zemními materiály ze zemníků ze zátopy rybníku a z přilehlého okolí.

Součástí nově vybudovaného sdruženého objektu jsou dvě spodní výpusti, bezpečnostní přeliv, přístupová lávka a požerák.

- původní návrh délky hrany bezpečnostního přelivu v projektové dokumentaci opravy vodního díla byla $2 \times 3,65$ m;
- z důvodu bezpečnosti vodního díla při povodních byla délka přelivné hrany prodloužena na 2×8 m (VODNÍ DÍLA – TBD a.s., TDI).

- kóta koruny hráze navýšena oproti projektové dokumentaci o 20 cm (z 505,50 m n.m. na 505,70 m n.m.).

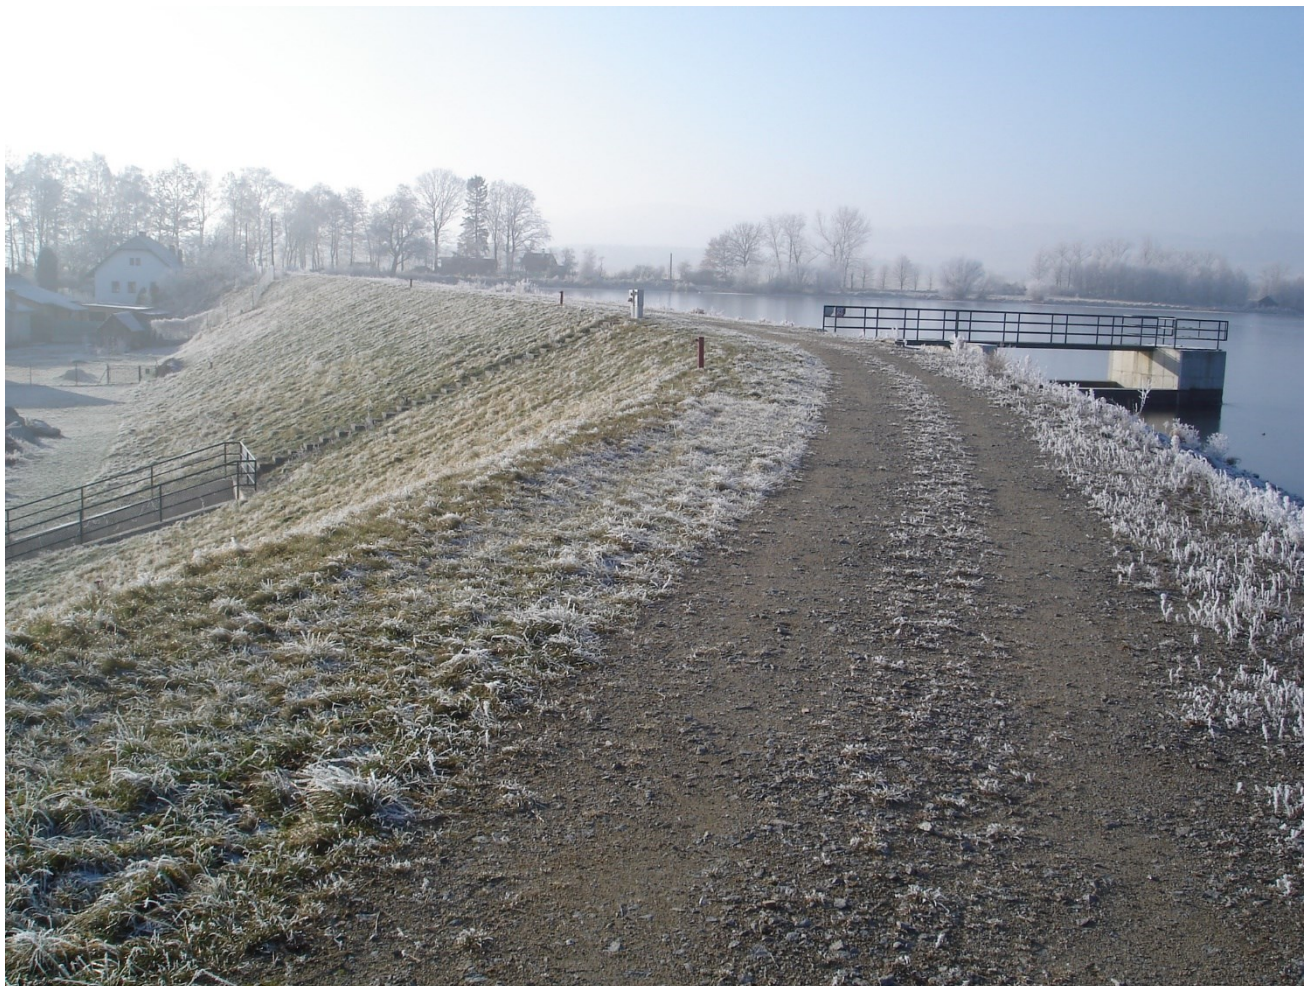
Metelský rybník – současný stav

Nový sdružený objekt s bezpečnostním přelivem

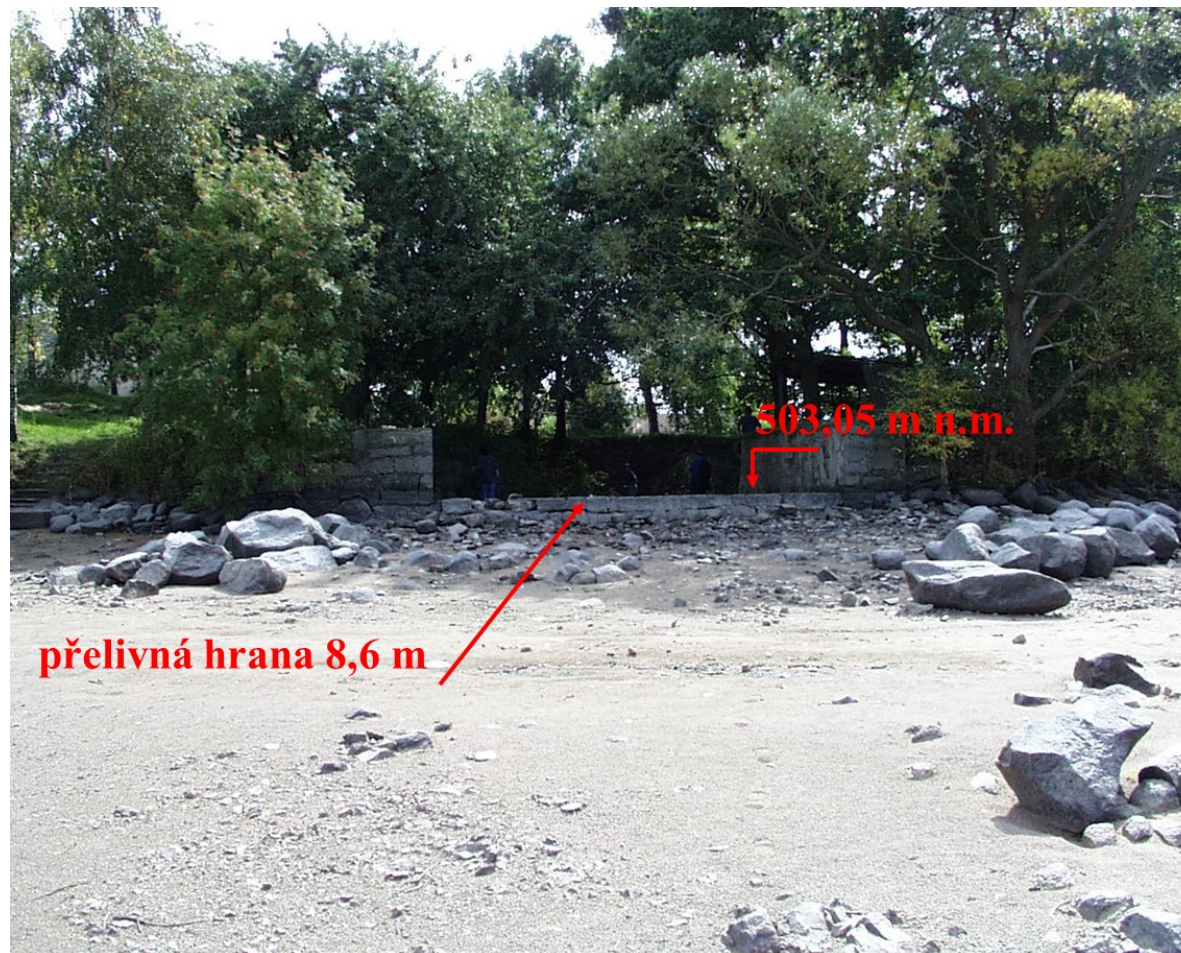
Původní bezpečnostní přeliv

- konstrukční typ přelivu: boční přeliv
- kóta přelivné hrany 503,05 m n.m.
- po rekonstrukci navýšen dřevěnými trámy v drážkách objektu
- kóta navýšení přelivu dubovými trámy: 503,70 m n.m.
- délka přelivné hrany: 8,6 m
- kapacita přelivu při hladině 504,00 m n.m.: $1,8 \text{ m}^3 \cdot \text{s}^{-1}$
504,70 m n.m.: $10,6 \text{ m}^3 \cdot \text{s}^{-1}$

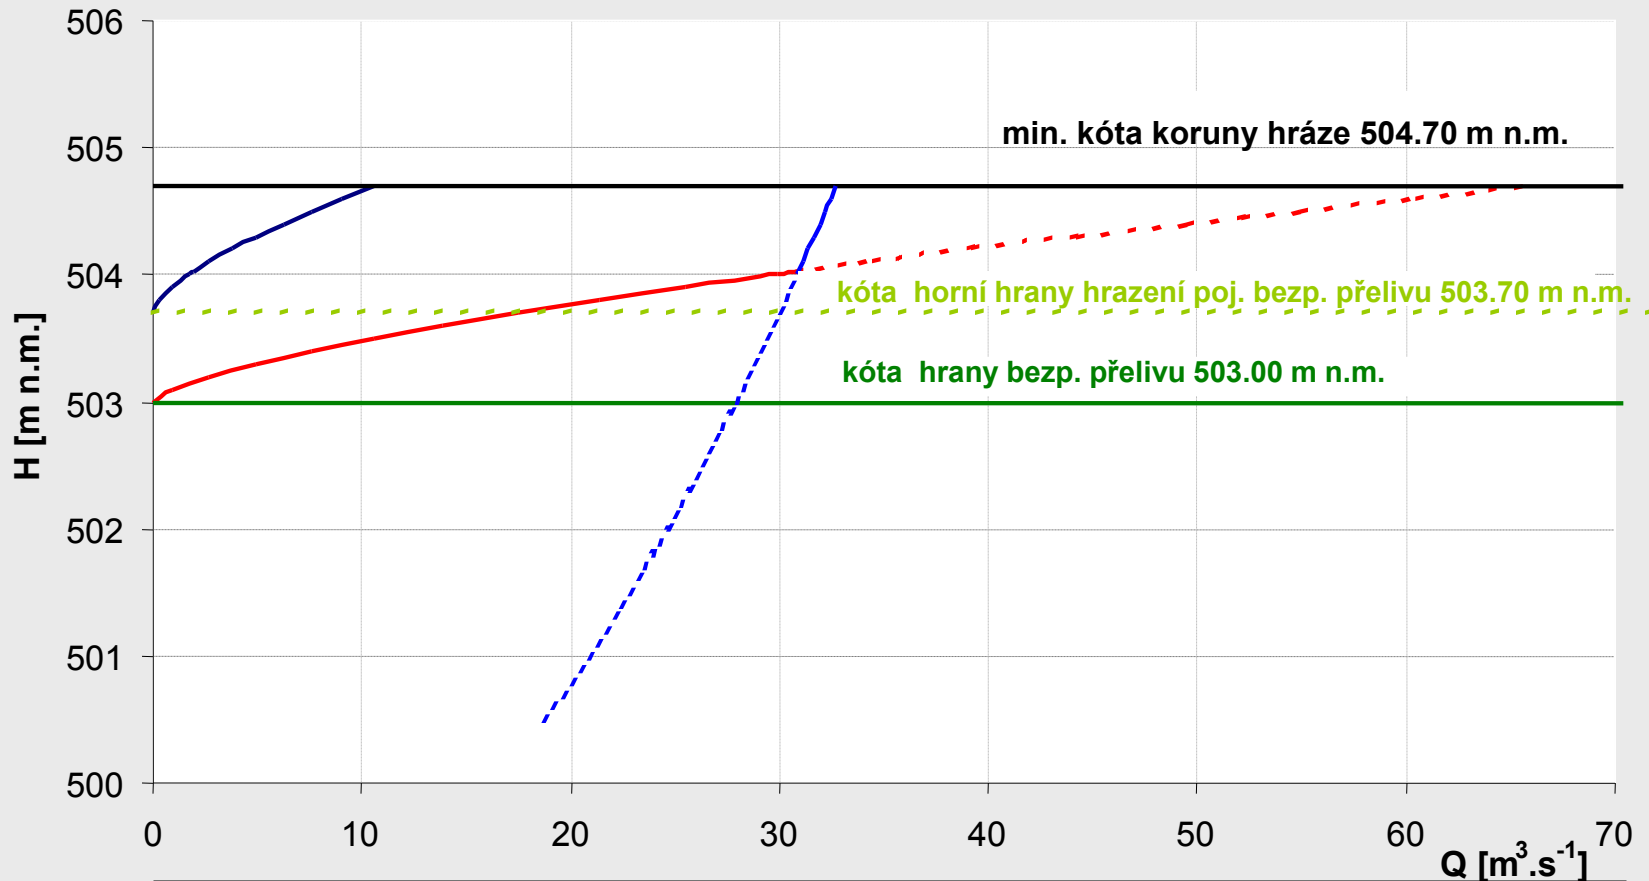
Konsumpční křivka jednotlivých bezpečnostních zařízení

- pojistný přeliv (původně jediný bezpečnostní přeliv na vodním díle)
- nový bezpečnostní přeliv
- konsumpční křivka odpadní chodby od bezpečnostního přelivu

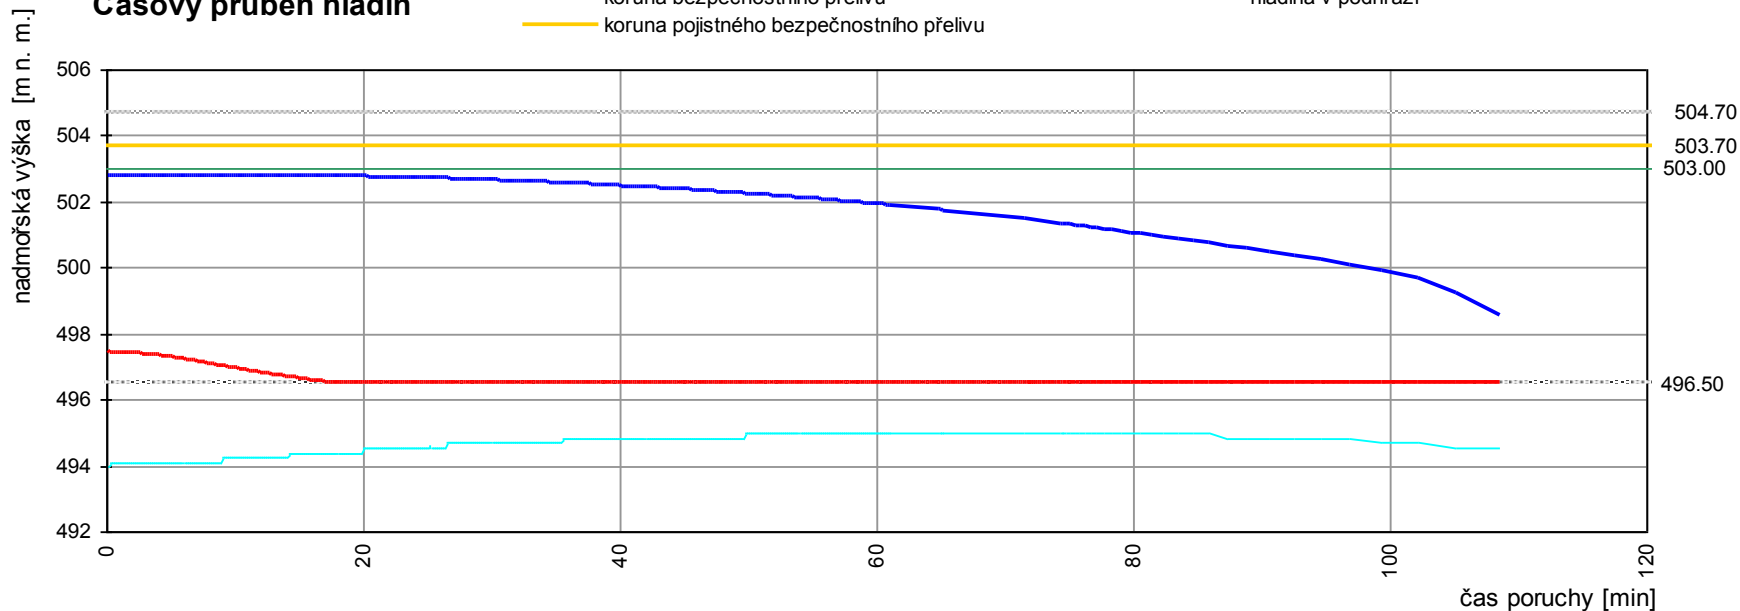
Časový průběh hladin

vnitřní eroze – počátek eroze na kótě 497.50 m n.m., výchozí hl.502.80 m n.m., přítok Qa

- koruna hráze
- dolní hranice dna otvoru
- koruna bezpečnostního přelivu
- koruna pojistného bezpečnostního přelivu
- hladina v nádrži
- kóta dna průrvy
- hladina v podhráží

doba vzestupné větve ZPV	kulminace ZPV 1	objem vody odteklý z nádrže do konce simulace	hladina v nádrži na konci simulace
(min)	($\text{m}^3 \cdot \text{s}^{-1}$)	(mil. m^3)	(m n.m.)
72	202	0,745	498,56

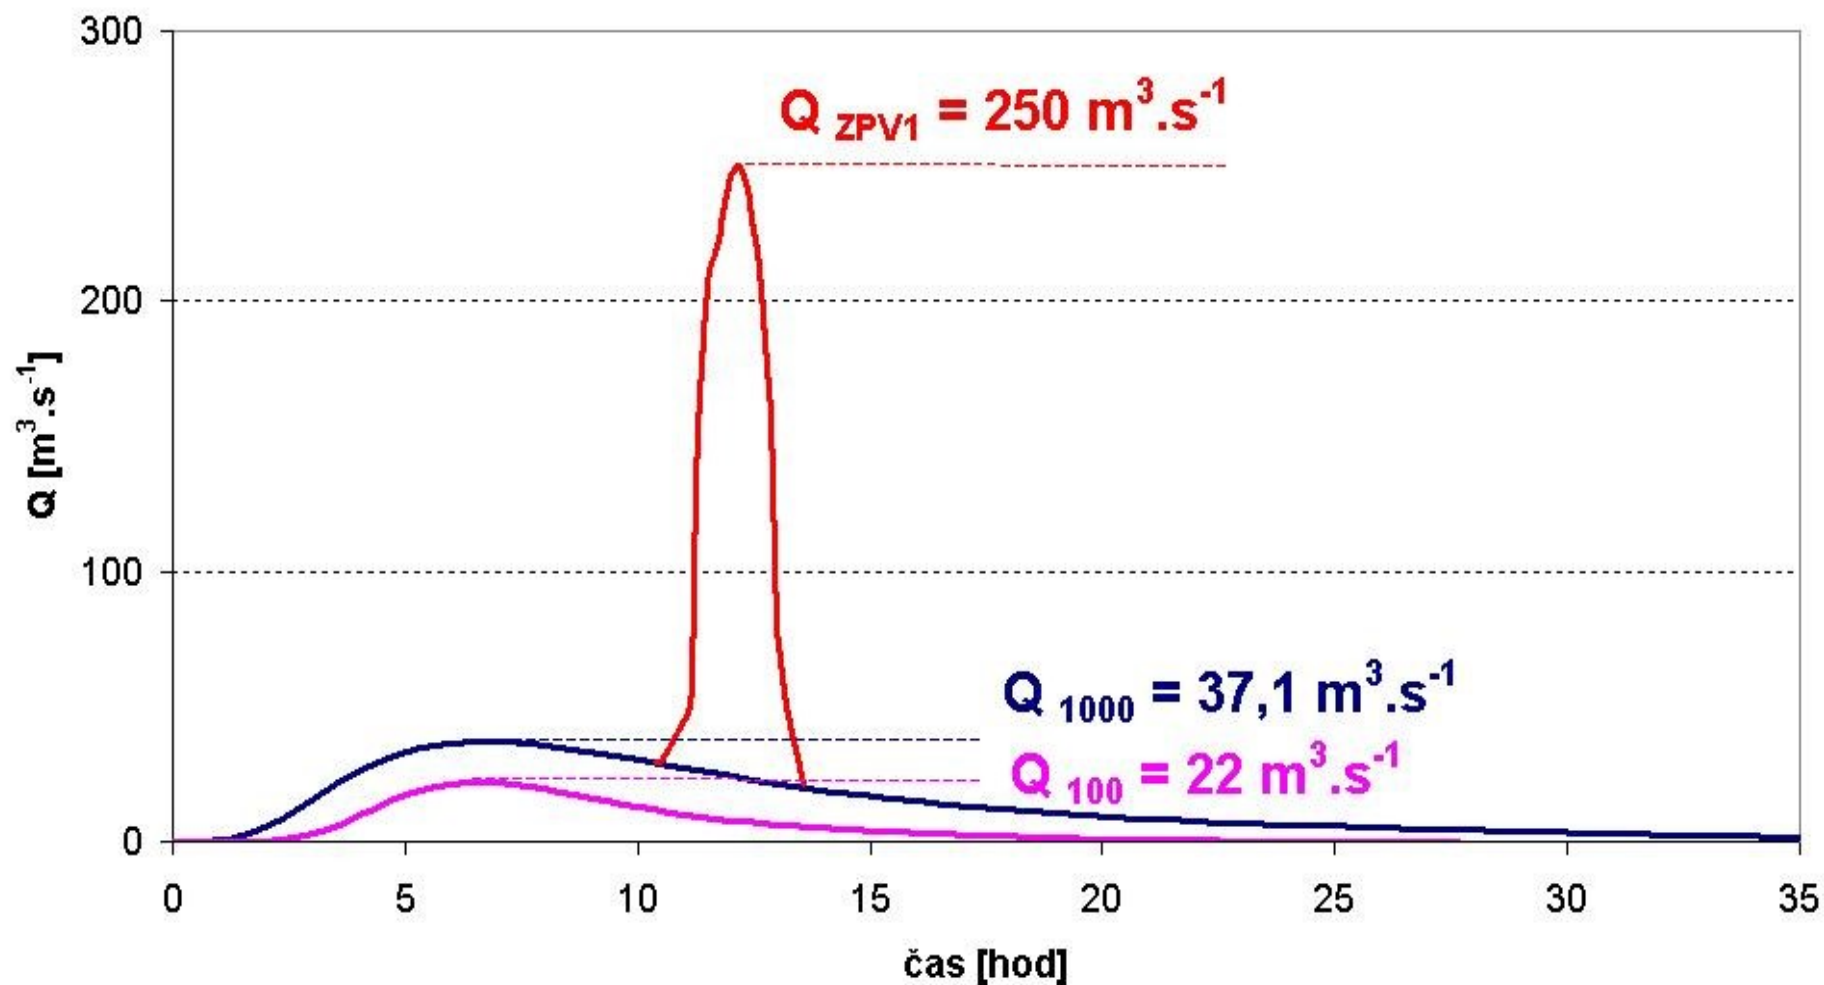
Porovnání průběhu zvláštní povodně typu 1 a povodní hydrologických na Metelském rybníku

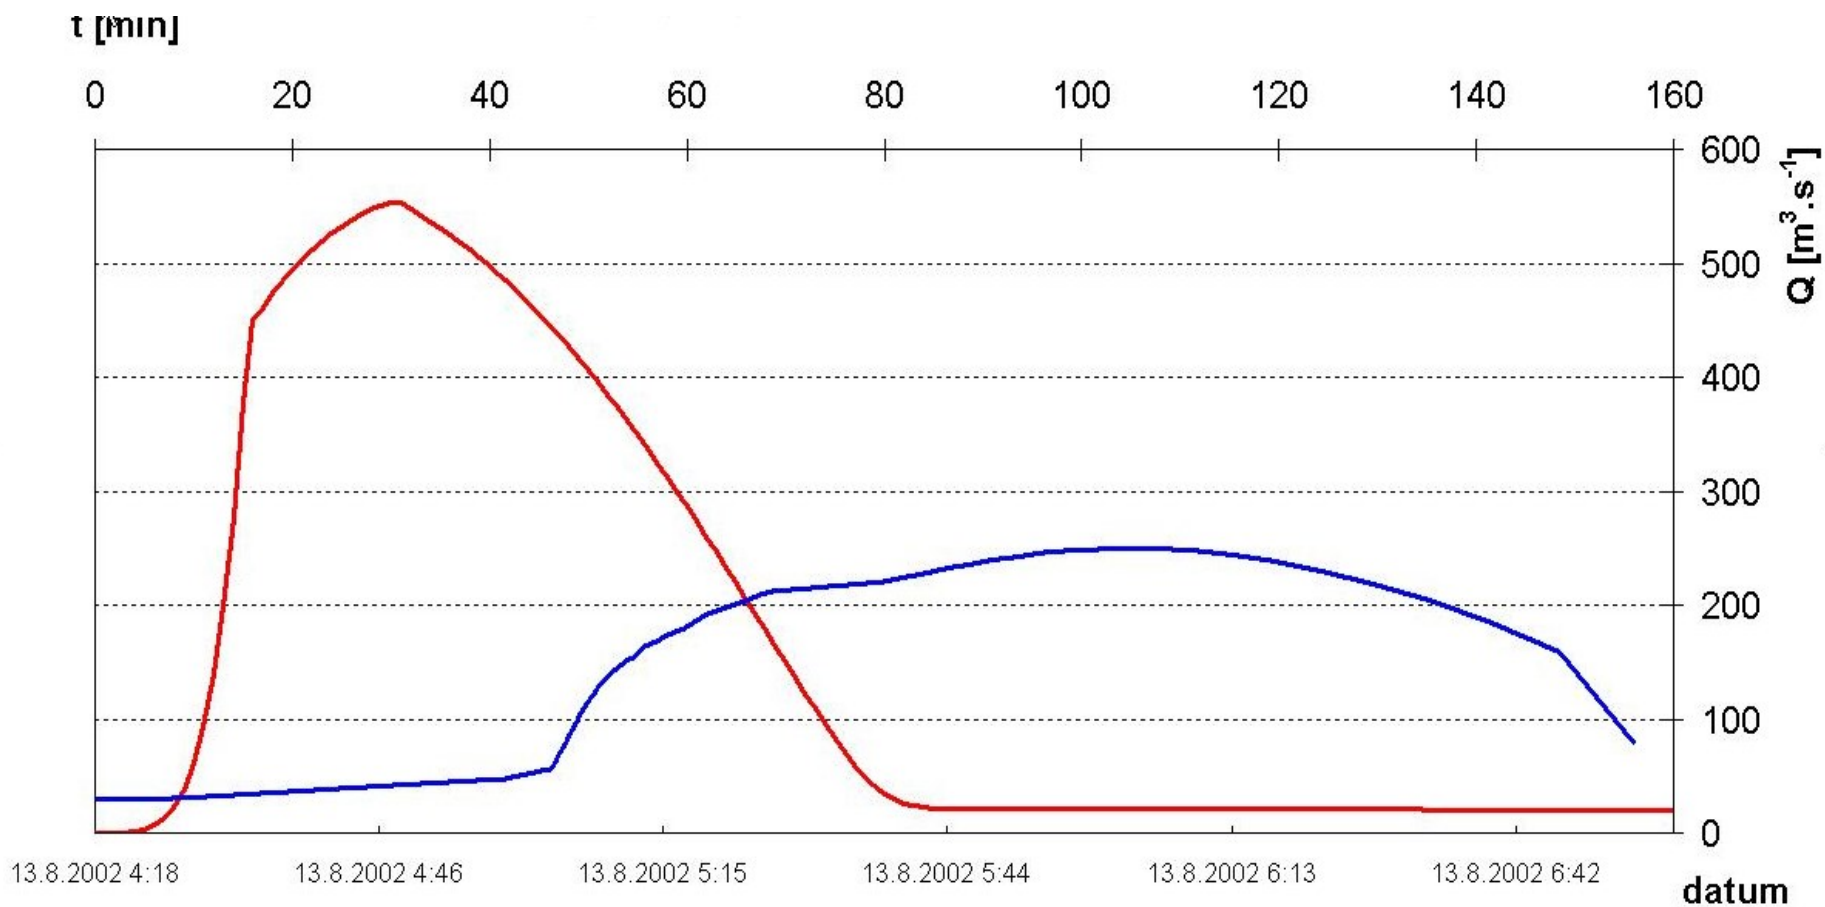
Porovnání hydrogramu ZPV typu 1 s reálným hydrogramem odvozeným při poruše tělesa hráze v roce 2002

— odtok při poruše v roce 2002

— odvozený průběh ZPV 1

Kulminace průlomového průtoku $250 \text{ m}^3 \cdot \text{s}^{-1}$
