Odborná podpora pro omezování rizika povodní - zvláštní povodně

Problematika zvláštních povodní

Příklady vzniku ZPV – Metelský rybník

VODNÍ DÍLA - TBD a.s., září 2014

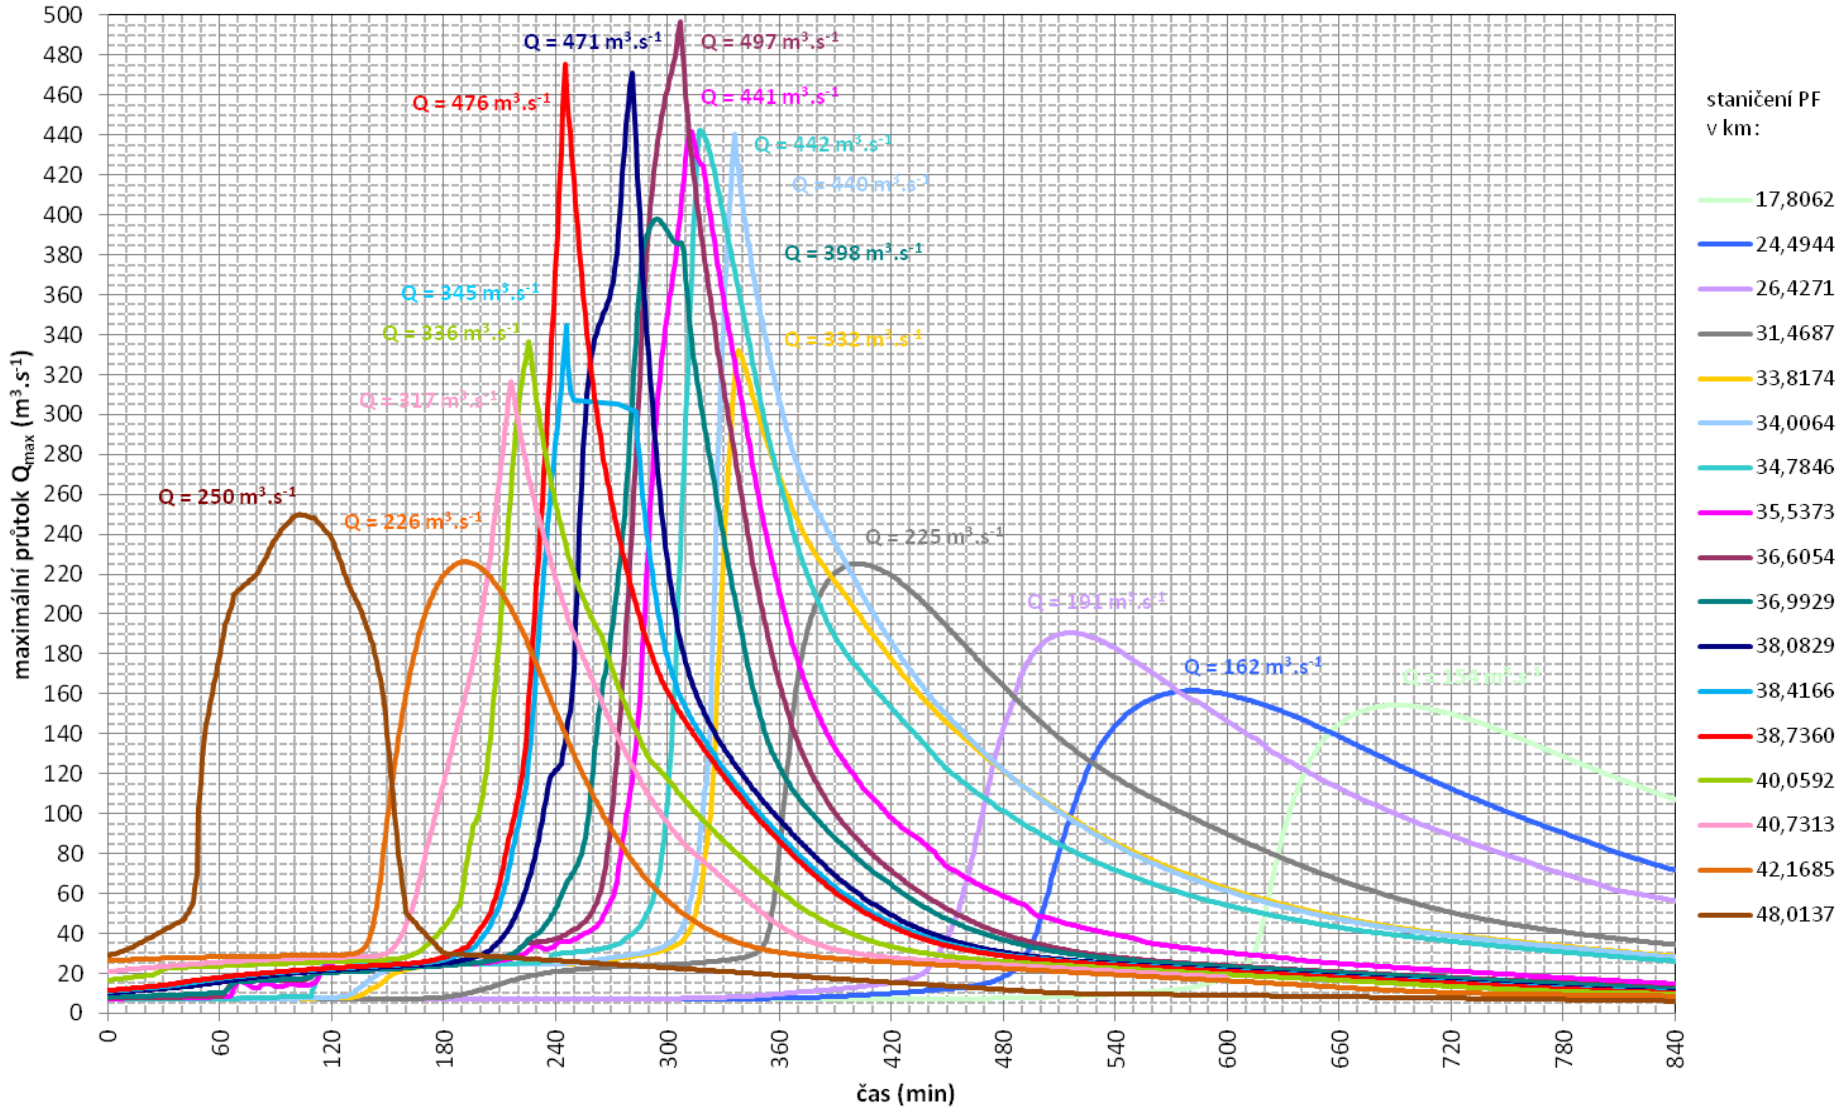
Postup kulminace ZPV zájmovým územím
